# Columela 6

## Consolidación Estructural - Rehabilitación - Sustitución Cubierta

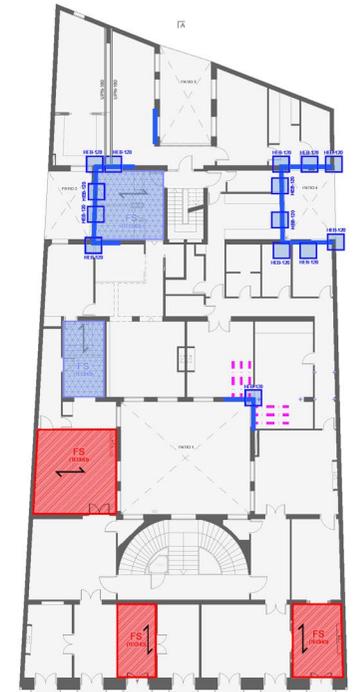
PLANTA CUARTA. E: 1/100

PIE DERECHO CON AVANZADO ESTADO DE PUDRICION (A SUSTITUIR POR METALICO).

PIE DERECHO CON INICIO DE PUDRICION EN SU BASE (A RETACAR).

- A SUSTITUIR POR OTRO NUEVO METALICO TIPO HEB SEGUN DETALLE. (EN PLANTAS SOTANO, BAJA Y 1ª POR HEB-180) (EN PLANTA 2ª POR HEB-160) (EN PLANTA 3ª POR HEB-140) (EN PLANTAS 4ª Y 5ª POR HEB-120)

- A SERRAR LA BASE, CON COLOCACION DE BANDEJA INFERIOR DE CINC CON BORDES DOBLADOS PARA EVITAR NUEVAS PUDRICIONES FUTURAS, RETACAR CON FABRICA DE LADRILLO PERFORADO TOMADA CON MORTEROS SIMILARES O COMPATIBLES CON LOS EXISTENTES Y ARENA DE RIO Y ACUÑADO DEL PIE DERECHO SANEADO CON CUÑAS DE MADERA Y RELLENO INTERSTICIAL CON MORTERO SIN SIMILARES O COMPATIBLES CON LOS EXISTENTES SIN RETRACCION.

NUEVO FORJADO DE MADERA CON VIGUETAS DE MADERA DE PINO DE LA MISMA ESCUADRIA / 60 cm DE 10X20 A 15X25 DE SECCION + NERVOMETAL 5.5 mm + # Ø 5 mm 15X15 B500 + 4 cm H30.

NUEVO FORJADO METALICO FORMADO POR VIGUETAS IPE-160 / 70 cm + NERVOMETAL 5.5 mm + # Ø 5 mm 15X15 B500 + 5 cm H30.

SUSTITUCION DE CARRERA DE MADERA EXISTENTE EN MAL ESTADO POR CARRER METALICA HEB-160 (VER DETALLE N° 1).

ZUNCHADO DE CARRERA DE MADERA EXISTENTE EN BUEN ESTADO A 2 CARAS CON 2 UPN-180 EMPRESILLADOS o 1 UPN-180 + CHAPON 180.10 EMPRESILLADOS (VER DETALLE N° 3).

- CARRERA, VIGUETA O PAR DE CUBIERTA A CONSOLIDAR CON SANEADO DE PARTE PODRIDA Y COLOCACION DE NUEVA PROTESIS DE LA MISMA ESCUADRIA, CON CORTE DE AMBAS PIEZAS A 45° EN DIRECCION CONTRARIA AL SENTIDO DE APERTURA DE LA PIEZA AL FLECHAR. TRABADO DE AMBOS ELEMENTOS CON RESINA Y VARILLAS DE FIBRA DE CARBONO SEGUN LO ESPECIFICADO EN MEDICION PRESUPUESTO.
